Escuela Técnica Superior de Ingenieros de Caminos,
Canales y Puertos.
UNIVERSIDAD DE CANTABRIA

TÉCNICAS RESISTOGRÁFICAS Y ULTRASÓNICAS APLICADAS A ESTRUCTURAS DE MADERA LAMINADA ENCOLADA

Titulación:
Grado en Ingeniería Civil

TRABAJO FIN DE GRADO

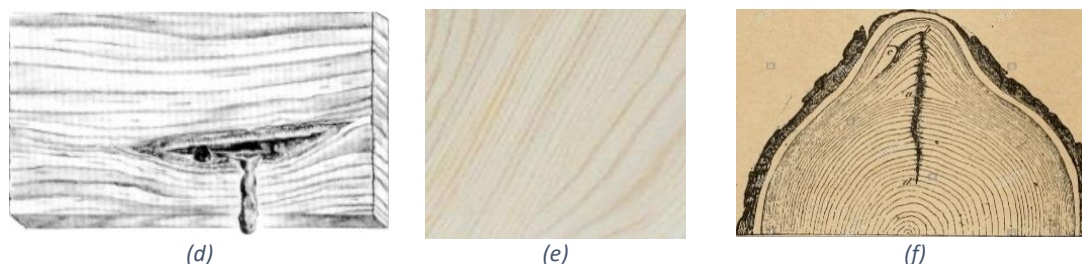
- **Nudos:** Arranques de ramas que salen al exterior o que no llegan a pasar la corteza del árbol. Esa zona del tronco es más dura y frágil que la madera sin defectos.

- **Fendas:** Roturas de la madera de algunos milímetros de anchura. Son agrietamientos longitudinales y perpendiculares a los anillos de crecimiento. Su origen se produce cuando se alternan épocas de desecación o de frío, que resultan en fuertes contracciones volumétricas, causando así la rotura de la madera.

Figura 7. Defectos naturales de la madera. a) Nudo. b) Fenda. c) Acebolladura. d) Bolsa de resina. e) Fibra revirada. f) Entrecorteza. ^{6 7}

La madera es un material que en su estado de recepción presenta algunas singularidades de origen natural, que se desarrollan durante el crecimiento del árbol. Estos defectos, pueden llegar a afectar negativamente en el desempeño de la función del elemento que se obtiene del procesamiento del tronco. Los más comunes se describen a continuación y pueden observarse en la **Figura 7**:

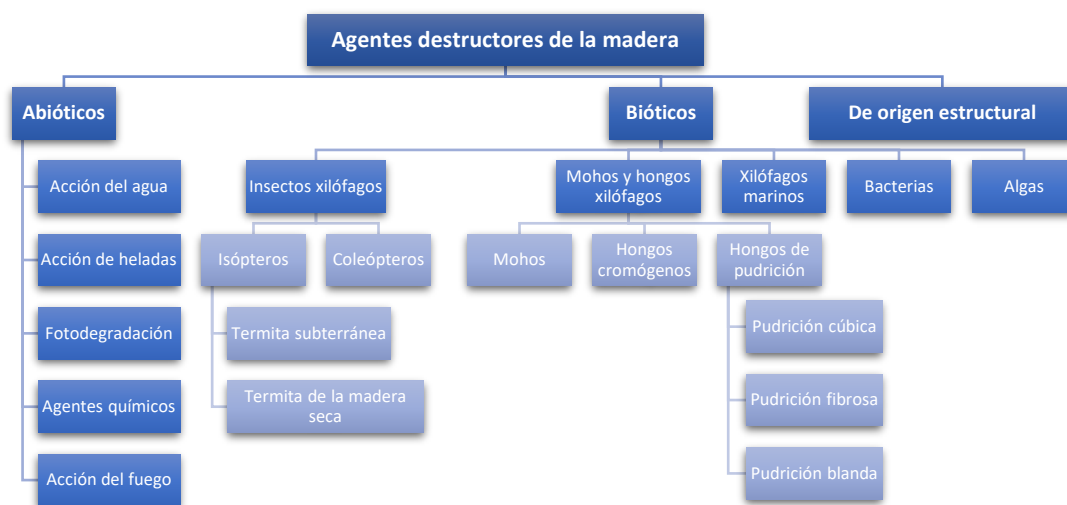
Figura 9. Agentes destructores de la madera. (Elaboración propia)

A continuación, la **Figura 9** muestra un diagrama en el que se clasifican las principales fuentes de degradación de los materiales leñosos.

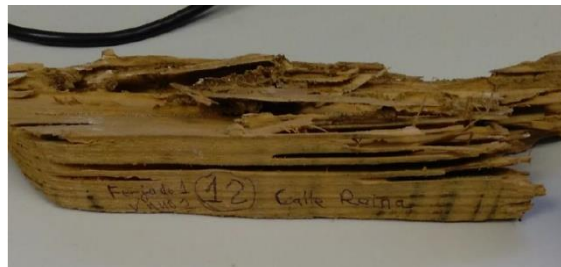
Figura 10. Elemento dañado por el ataque de las termitas. ¹⁰

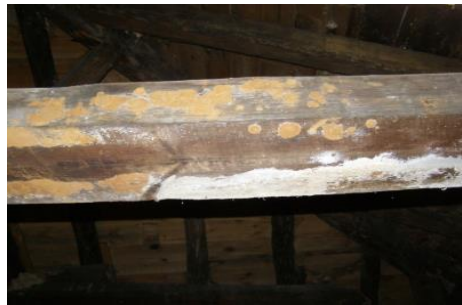
Figura 11. Viga atacada por hongos cromógenos. ¹¹

- **Mohos y hongos cromógenos:** Organismos que se alimentan de las sustancias almacenadas en la madera y tan solo ocasionan cambios en la tonalidad (**Figura 11**), es decir, el daño se reduce a la componente estética. En la península el caso más común es el hongo de azulado.

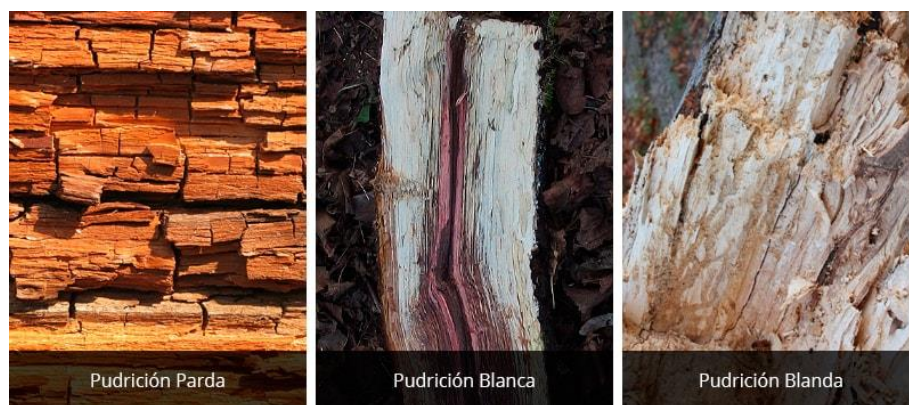
- **Pudrición parda o cúbica:** Deterioro de la celulosa formando estructura de pequeños prismas.
- **Pudrición blanca o fibrosa:** Se alimenta de la lignina y en menor medida de la celulosa.
- **Pudrición blanda:** Textura final blanda o esponjosa por el ataque a la celulosa.

Figura 12. Hongos de pudrición de la madera. ¹²

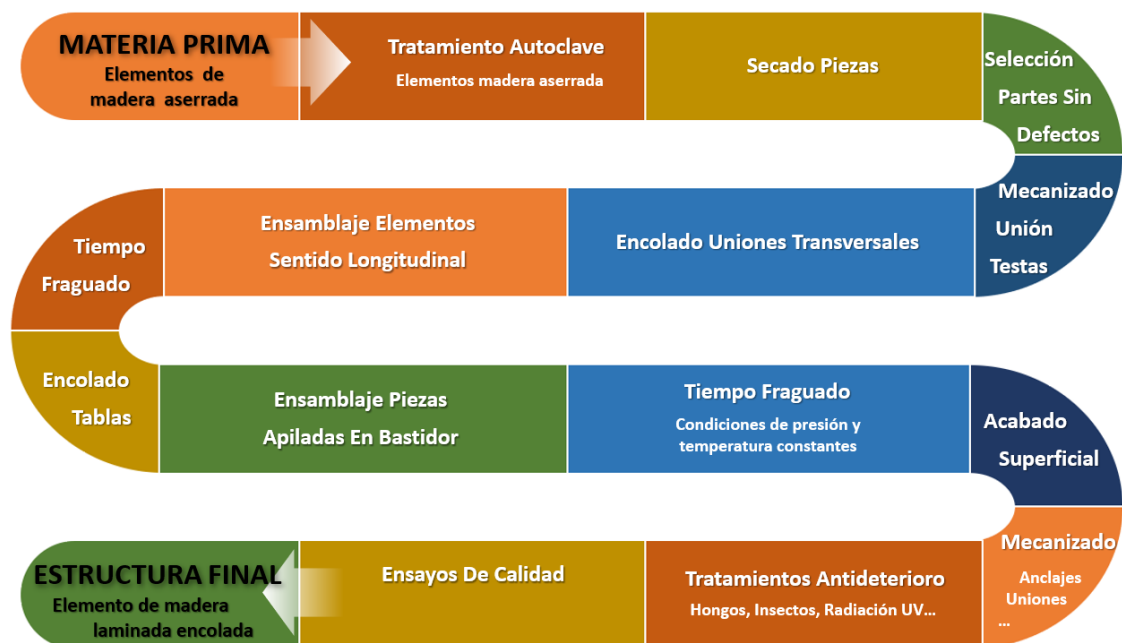
Figura 20. Diagrama de flujo fabricación estructura de madera laminada encolada. (Elaboración propia)

Una máquina rotativa de corte crea los sistemas de uniones dentadas en las testas de los elementos. Seguidamente, estas piezas libres de defectos se encolan, para unir las por las secciones transversales (testas), para formar así una tabla de una longitud importante. El ensamblado se realiza lo antes posible, tras el mecanizado para favorecer el encolado. Para la unión se ejerce presión en la dirección paralela a la fibra y se unen las dos piezas mecánica y químicamente. Las colas empleadas pueden ser de caseína, urea y resorcina. Pero también existen de poliuretano, vinílicas, fenólicas y epoxi.

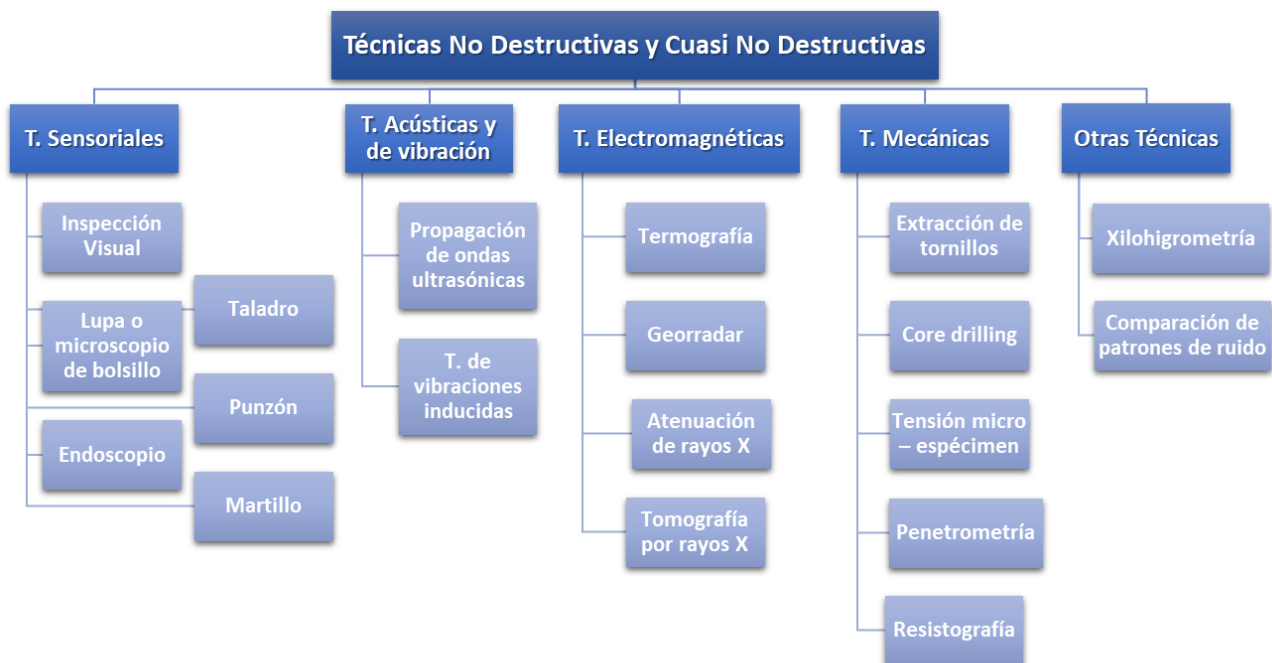
Figura 26. Clasificación de las técnicas N-MDT aplicables en madera. (Elaboración propia)

A continuación, en la **Figura 26** se muestra un diagrama en el que se hace una clasificación de los ensayo no destructivos y ligeramente destructivos de uso más frecuente, que se expondrán en este apartado.

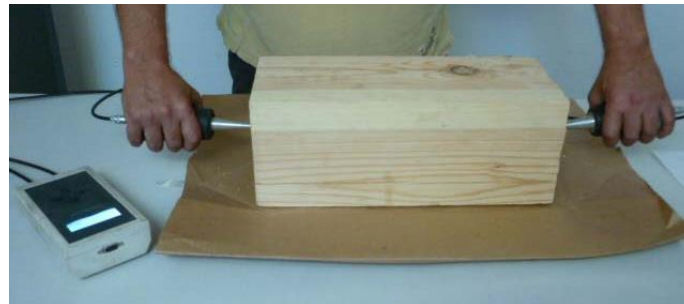
Figura 27. Ensayo de ultrasonidos en madera aserrada. ²⁶

El objetivo del ensayo es medir la velocidad de transmisión de las ondas de presión que se experimenta, desde un transductor emisor hasta uno receptor **Figura 27**. Conociendo la distancia entre ambos transductores el equipo mide el tiempo de vuelo o de llegada de la onda. Con esta información se puede hallar la velocidad, que se compara con la velocidad referencia para esa especie de madera sin defectos.

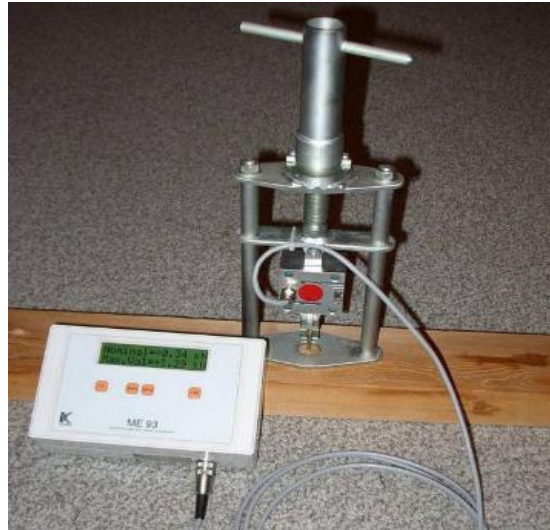
Figura 31. Máquina de extracción de tornillos. ³⁰

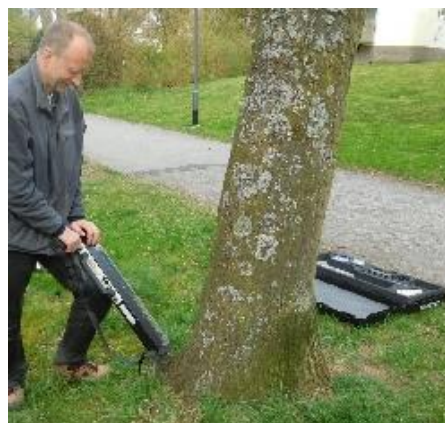
Figura 34. Ejecución de un ensayo resistográfico en el pie de un árbol. ³⁴

El ensayo consiste en un equipo con una broca de diámetro de entre 1,5 y 3 mm que ejecuta un taladro **Figura 34**, registrando al mismo tiempo los valores de consumo de potencia, gracias a un potenciómetro conectado al motor eléctrico para mantener constantes la velocidad de avance y la velocidad de rotación de la broca, que aumentan tanto como la resistencia a la perforación de la madera lo haga. Debido a la dimensión del taladro, se considera que no ofrece daños a la estructura. Algunos autores la clasifican como técnica no destructiva.

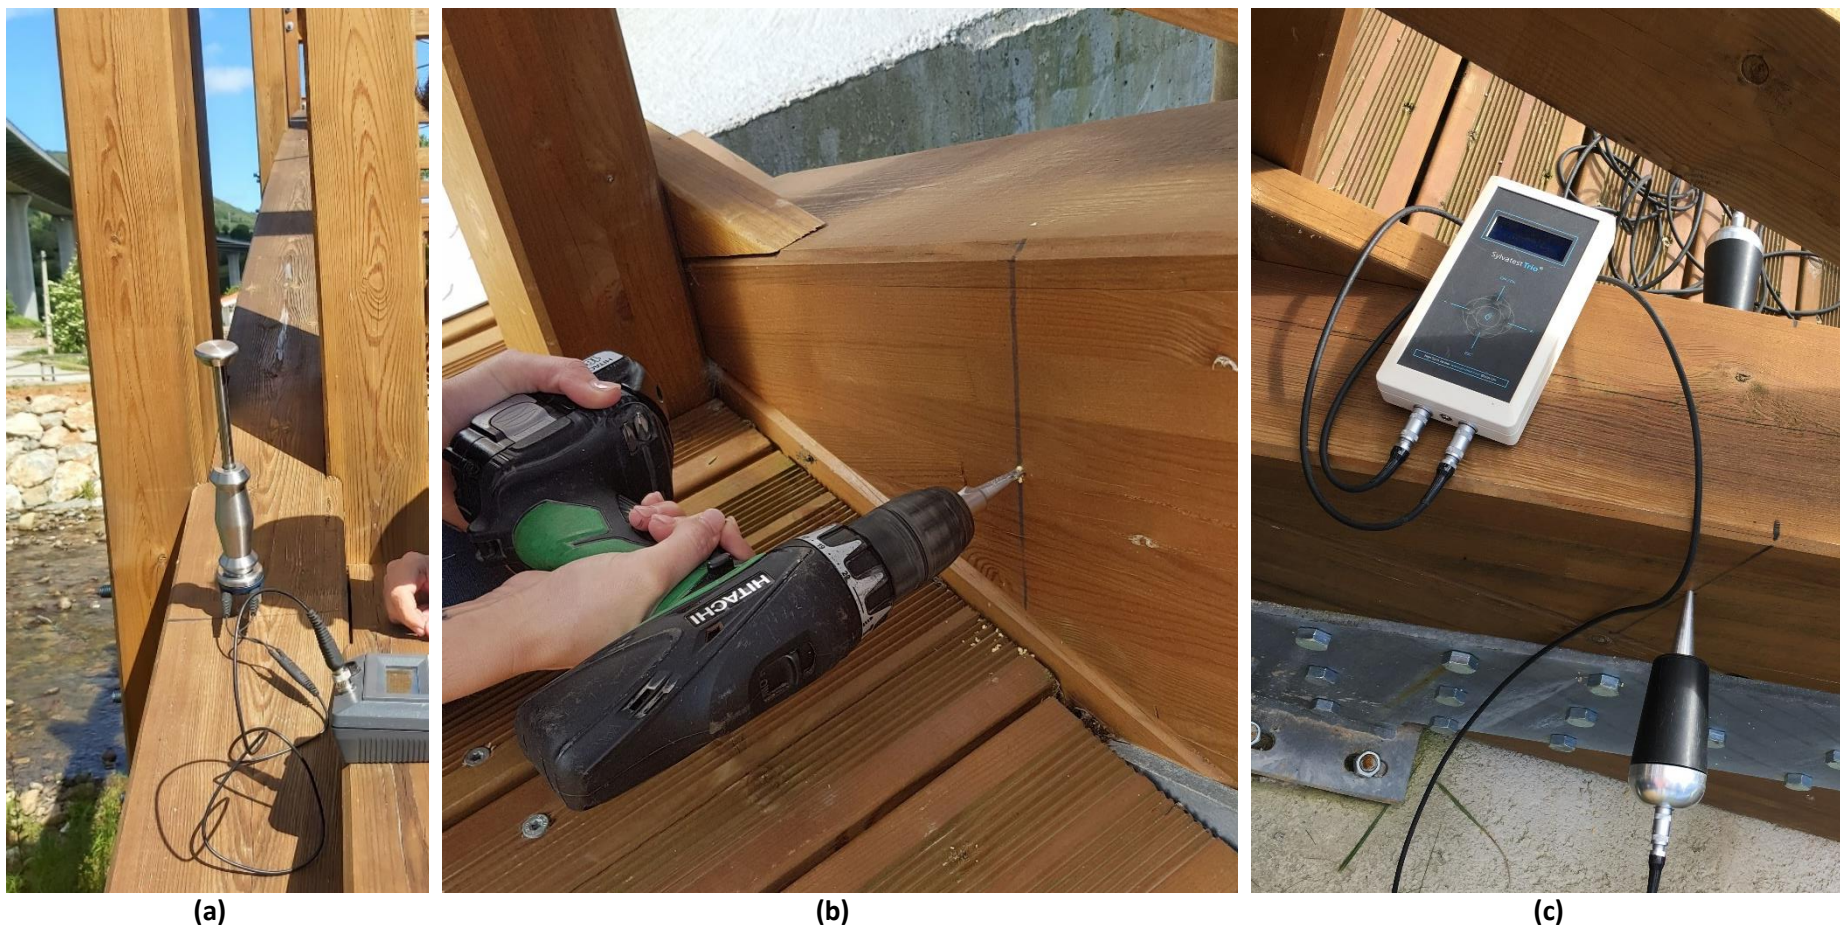
Figura 96. Detalle de ensayos ultrasónicos sobre pasarela ubicada en Las Fraguas. (a) Medición de humedad mediante xilohigrómetro, (b) Perforaciones para transductores ultrasónicos, (c) Medición de velocidad de propagación ultrasónica en dirección paralela a los planos de encolado.

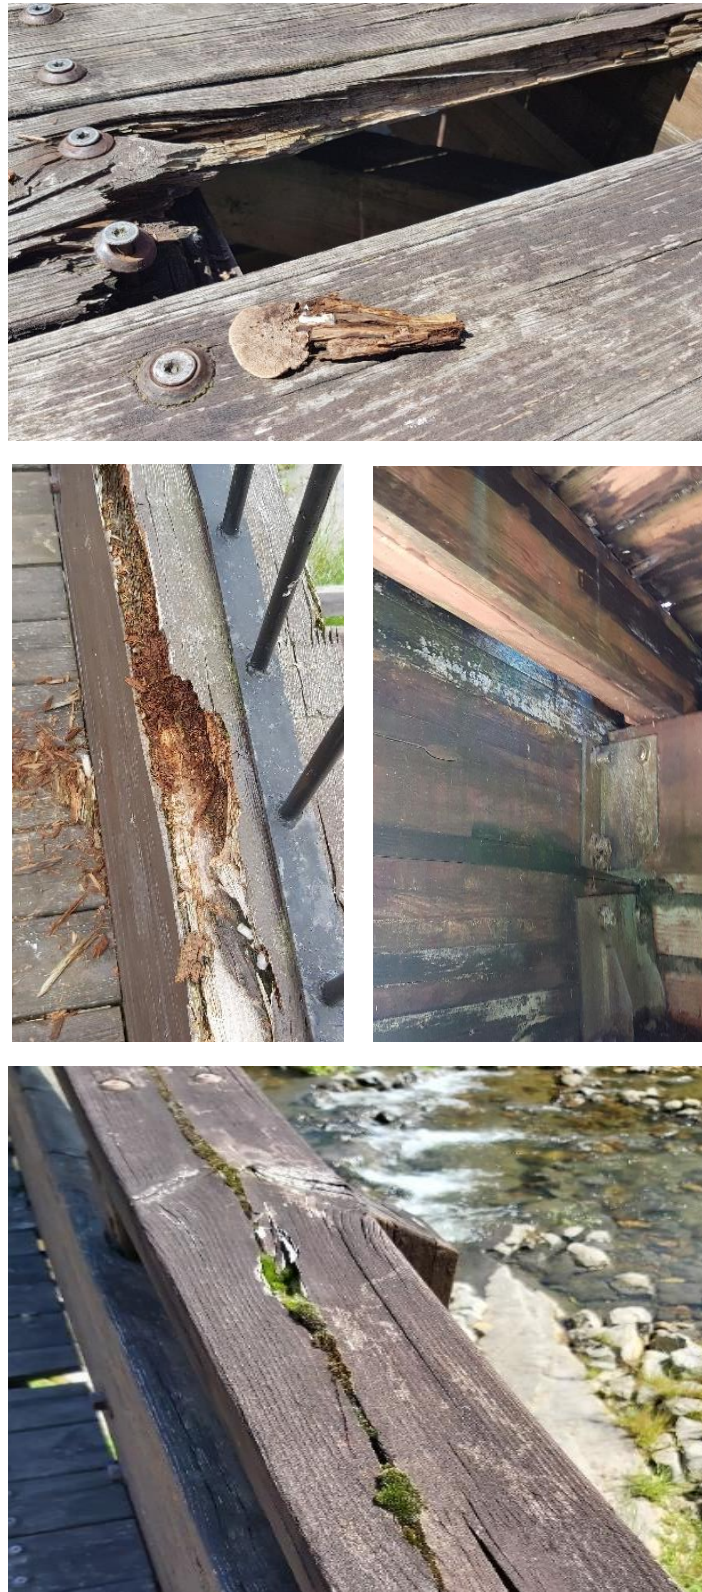
Figura 116. Detalles de defectos en pasarela ubicada en Villasuso de Cieza.

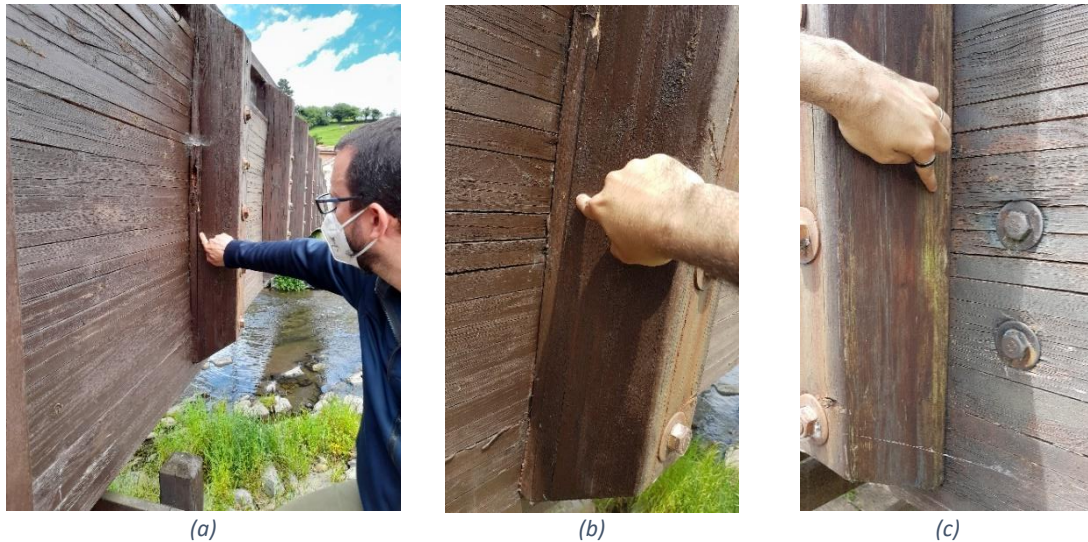
Figura 126. Ensayo en rigidizador vertical. a) Vista general. b) Orificio de entrada. c) Orificio de salida.
